超长地下室顶板无梁楼盖裂缝成因 与预防措施研究

常红雷

(广州市宏业金基建设监理咨询有限公司, 广东 广州 510000)

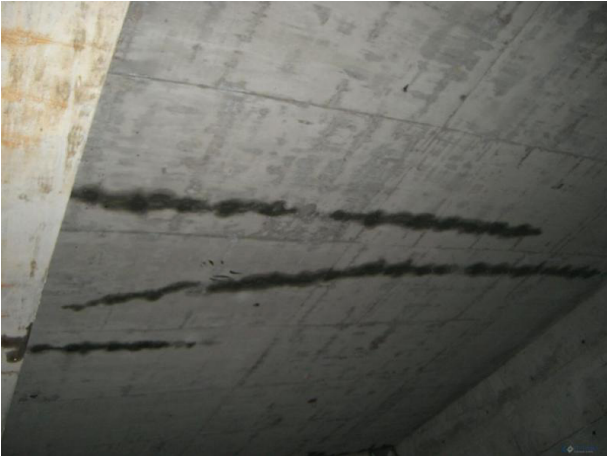
图1 顶板单方向裂缝

观察裂缝形态发现,裂缝的宽度为0.1~0.2 mm,主要形式有表面贯通裂缝等,大部分裂缝都属于温度裂缝。温度裂缝属于一种工程的质量通病,不属于承重裂缝。在详细分析裂缝数量最多的顶板区域时,笔者发现实际的顶板区域被后浇带隔离后,就像一个巨大的单方向板,顶板的实际裂缝分布,几乎与短方向平行,如图1所示。

此外,最为显著的特点是受气温影响大,通过对比,笔者发现在气温相对较高的季节,裂缝的实际宽度明显比气温低的季节宽度大。
